**セイフティーノート
SAFETY NOTE**

n°: 02 - 2020
Date: 25/08/20
Status: **CRITICAL**

GTO light 2 omologation n°:
EAPR-GZ-0831/18

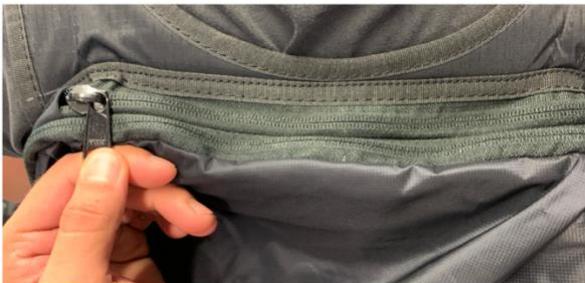
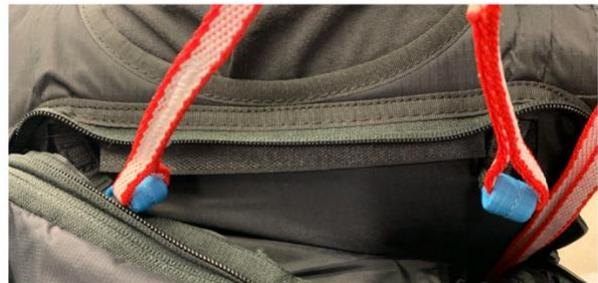
ハーネスのショルダーストラップの後ろにあるファスナーを開き(写真 1 と 2)、2 つの V ラインループを取り出し、それぞれが白い糸で縫われていることを確認してください。(写真 3 と同様)。

ベルトの 2 つの層が接着されているため、縫い目がなくともループが正常に見える場合がありますので、特に注意してご確認をお願いします。

白い糸にて縫製されているのを確認された場合、それ以上の操作は必要ありません。ユーザーマニュアルで説明されているように、V ラインをコンパートメントに戻し、ジップアップするだけです。

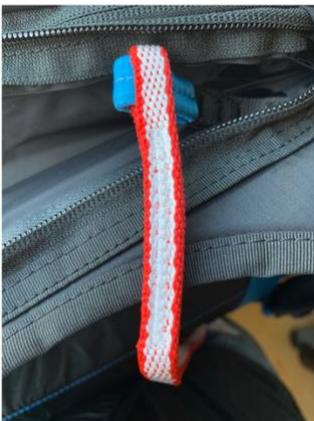
GTO Light 2 にてレスキューパラシュート接続の V ラインを固定している 2 つのループの内、1 つに継ぎ目がない(縫製されていない)ものが確認されました。

2 つのループの縫い目が少し異なっても心配しないでください。ストラップの質感が異なる場合や、縫い付けたときにストラップが少し動く場合があるために起こる現象であり、正常な状態です。

縫い目は、形状とステッチ数の一貫性を保証する自動ミシン機で縫製されています。

一方または両方のループの継ぎ目がない場合(縫製されていない場合)は、GTO Light 2 を使用、飛ばしてはいけません。
