## セーフティノート ~ ウッディーバレー社バックル

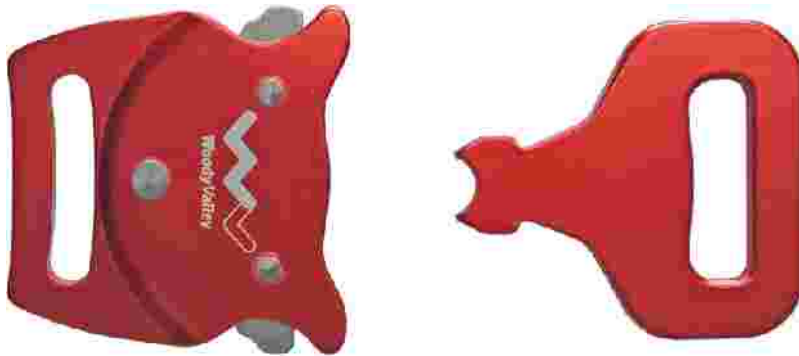
ウッディーバレーハーネスの軽量オートマチックバックルのサイドロックボタンの片側が戻らない状態のときに、バックルが外れるという事例が何件か発生しました。これはメイン胸ベルトに使用しているバックルで発生しました。

ご使用されているウッディーバレーハーネスに使用されているバックルがここに示すものでしたら、以下の手順で問題がないか確認作業を行って下さい。

もし、サイドロックボタンの片側が元の位置まで出てこない事がありましたら、お買い上げのショップあるいは総代理店スポーツオーパカイトまでご連絡いただき、バックルを交換するようお願いいたします。交換費用はウッディーバレー社とスポーツオーパカイト社で負担いたします。

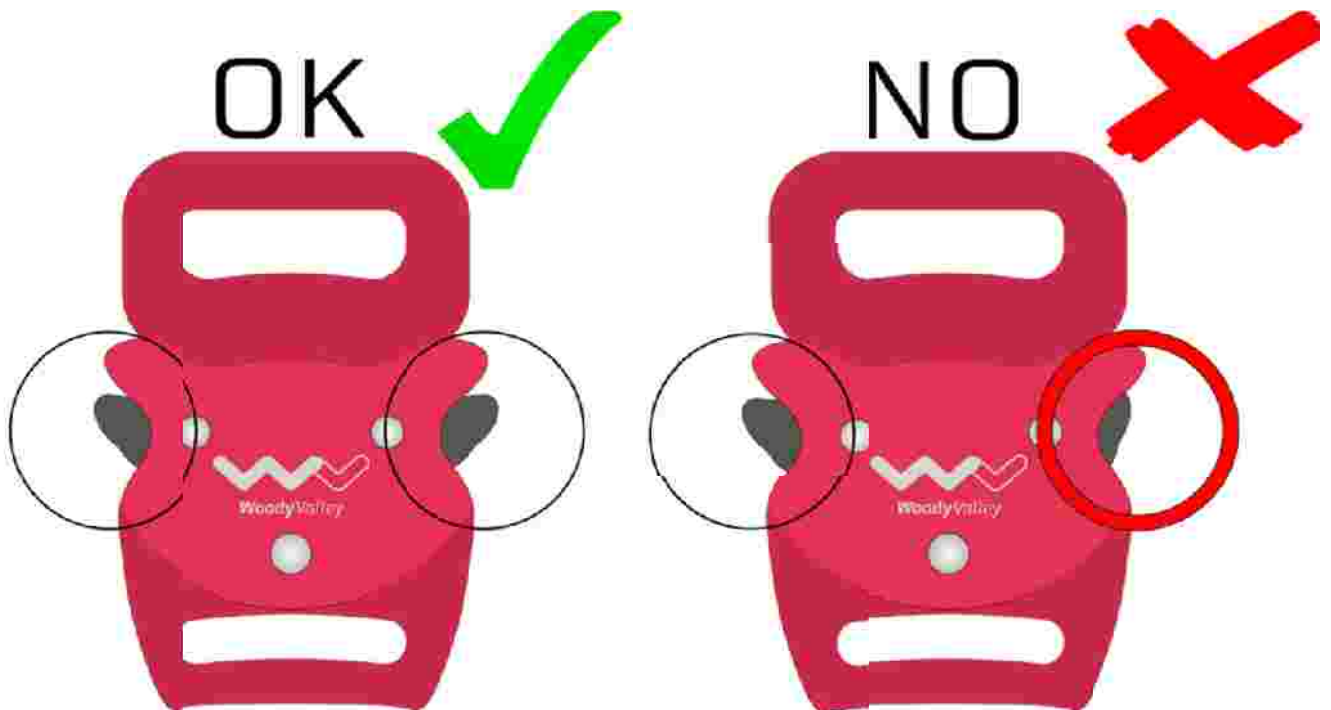
1. メスバックルにオスバックルを差し込んでロックした際に、サイドロックボタンが両側とも元の位置まで戻っているか。
2. 両方のサイドロックボタンを同じ力で押してバックルをはずし、サイドロックボタンが両側とも元の位置まで戻っているか。
3. 以上の手順を数回繰り返して、完全に確認する。
