SAFETY NOTE

n°: 01 - 2020

セーフティーノート

【 問題の内容 】

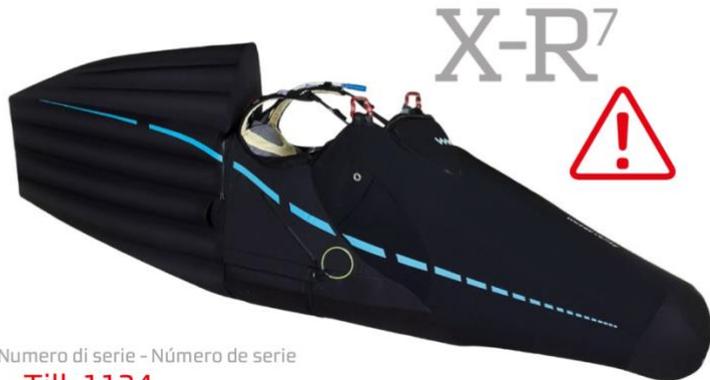
19カ月前にウッディーバレー社は、Xrated-7 の緊急パラシュートコンテナのゴム紐(バンジーループ)が異常に長く伸びてしまって緊急パラシュートの誤開傘につながる可能性があるとして、セーフティーノート「01/2018」を発表しました。OPA ホームページのニュース欄にも掲載しました。これは、ゴム紐(バンジーループ)の根元の結び目が少しでも緩いと、ゴム紐(バンジーループ)が長く伸びてしまうことが分かったためです。

そこで現在は、ゴム紐(バンジーループ)の端を結ぶのではなく小さな布を縫い付けて、ゴム紐(バンジーループ)の正確な長さを維持するようにしています。

もしゴム紐(バンジーループ)の長さが 8cm を越えていたら、必ず新しいものと交換してください。

交換は、[写真のとおり]ラチェットプーリーの付いている箇所(布の層の間に手をつき込んで、白いプラスチック製バーに付いているゴム紐(バンジーループ)の結び目を探してください。古いゴムひもをはずして新しいものと取り替えます。

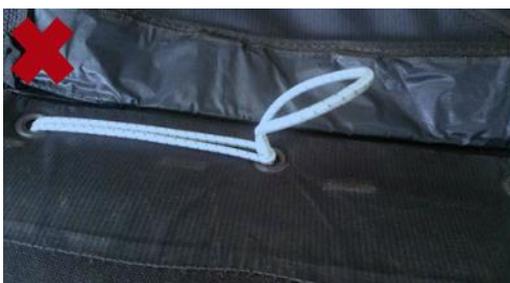
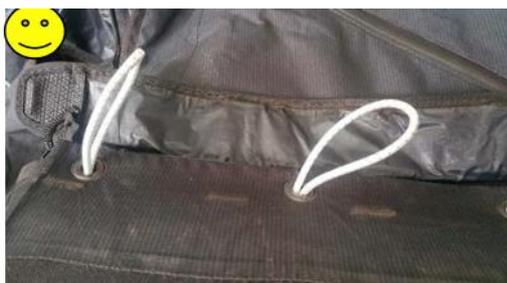
緊急パラシュートコンテナの留めゴム紐(バンジーループ)をカバーしている長いマグネットカバーを開き、パラシュートハンドルに接続されている金属製ピンをはずします。

2本の白いゴム紐(バンジーループ)はお互いに引っかけることは出来るが、引っかかったままにならないことを確認してください。

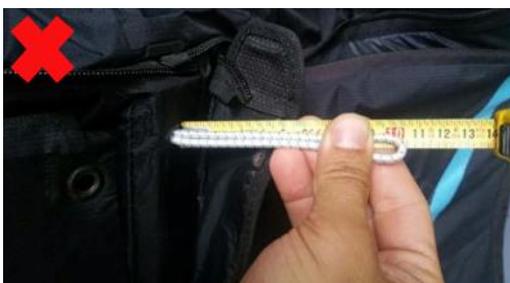
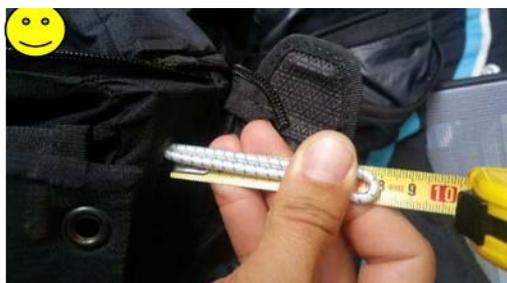
ゴム紐(バンジーループ)はどちらも伸びすぎている可能性があります。特に後ろ側[パラシュートハンドル取付位置から遠い方]のものは重要です。露出しているゴム紐(バンジーループ)の長さがどちらも 8cm を越えていないことを確認してください。

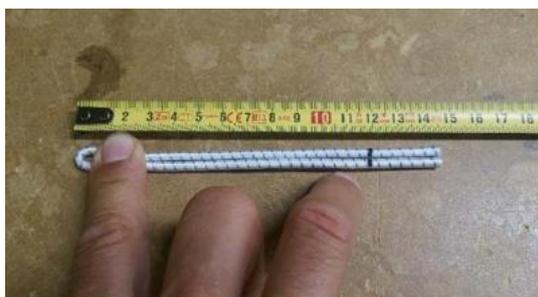
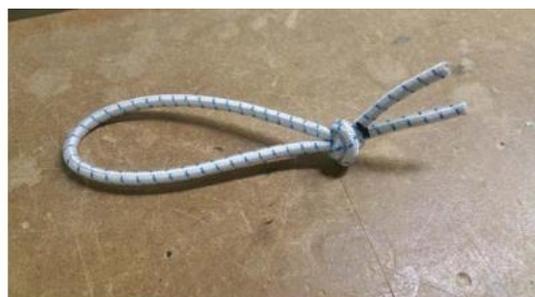
結び目をほどき、ゴム紐(バンジーループ)を半分に折り揃えます。12cmのところをそれぞれ印をつけ、この印のところを結び目をつくり、できるだけしっかりと絞ります。

もともとハマっていたとおりにゴム紐(バンジーループ)を取り付けたら、取扱説明書に記述された手順に沿って緊急パラシュートコンテナを閉じ、最後に緊急パラシュートを楽に引き出せることを確認してください。

この2本のゴム紐(バンジーループ)は定期的に、最低でも12ヶ月毎、出来れば6ヶ月毎に、緊急パラシュートのリパックのさいに必ず交換してください。
